## INFORME NOVEDADES ÉXITO PANORAMA CEBE (2369) CECO (2369540)

FECHA: 05 de Agosto del 2024  
LUGAR: Barranquilla  
TEMA: Filtraciones de cubierta en Hipermercado  
ORIGEN: CUBIERTA  
CLASE: ARRENDADO  
OBJETIVO

### INFORME PRELIMINAR

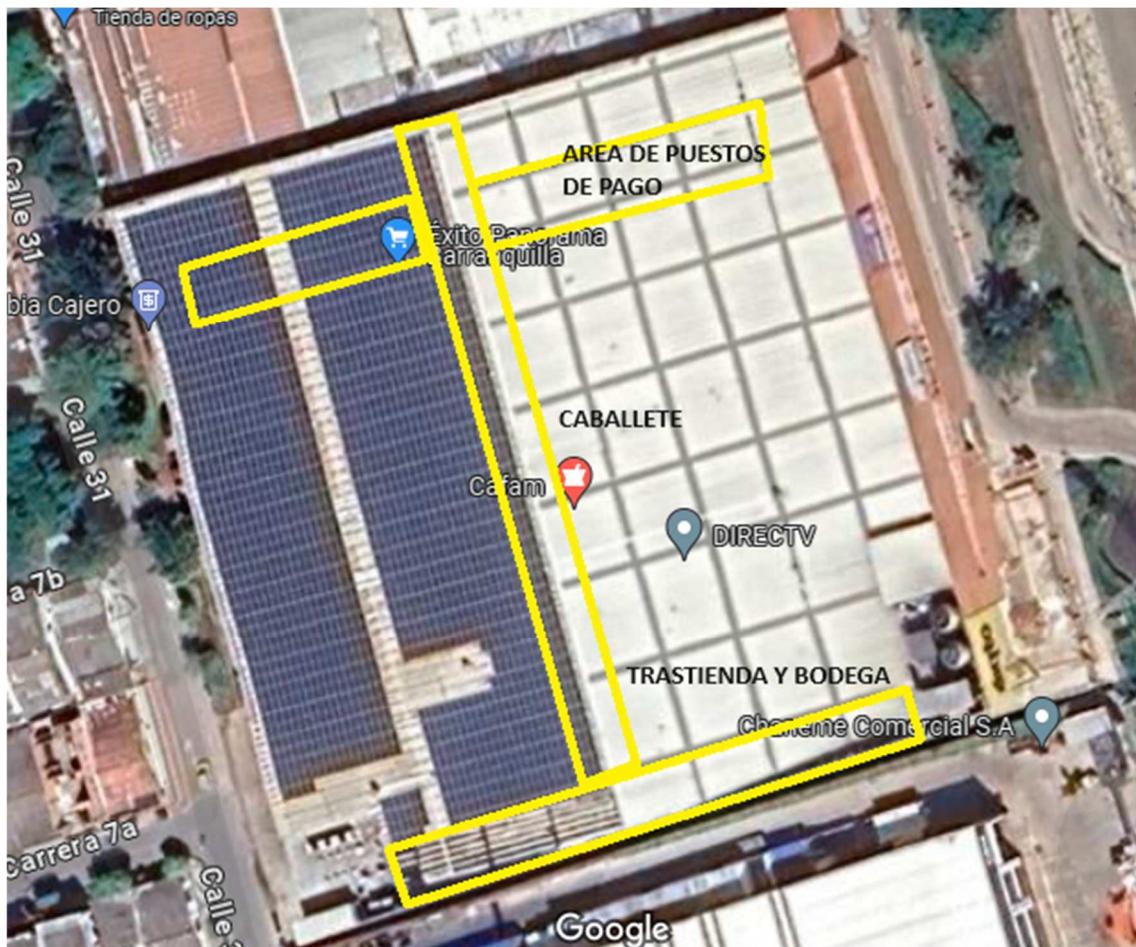
## CUBIERTA GENERAL

Las filtraciones en la dependencia se concentran fuertemente en bodega, área de puestos de pago, lineal donde se ubica el caballete de la cubierta y cuyas filtraciones provenientes de esta parte afectan todo el interior del punto de ventas ya que escurren por toda la lámina, se debe reforzar el sellamiento entre laminas del caballete para evitar estas afectaciones y sellar la unión entre caballete y lámina de cubierta. La mayor parte de las filtraciones están en áreas donde no hay instalado paneles solares sobre la cubierta, a lo cual requerimos pronta respuesta e intervención para mitigar mas afectaciones a nuestros colaboradores, clientes, instalaciones internas (redes eléctricas, refrigeración, equipos, etc.)

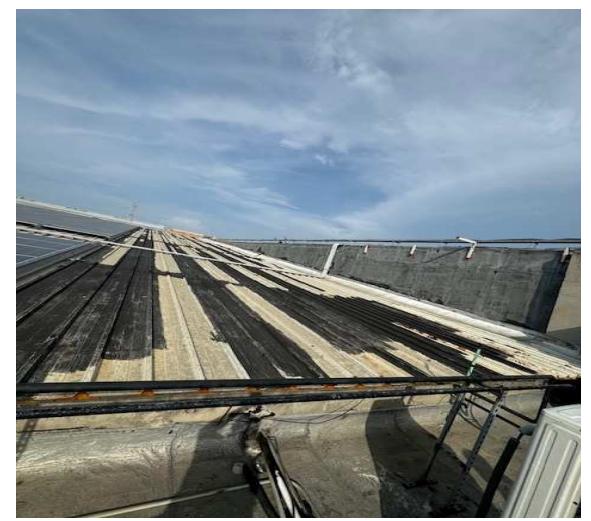
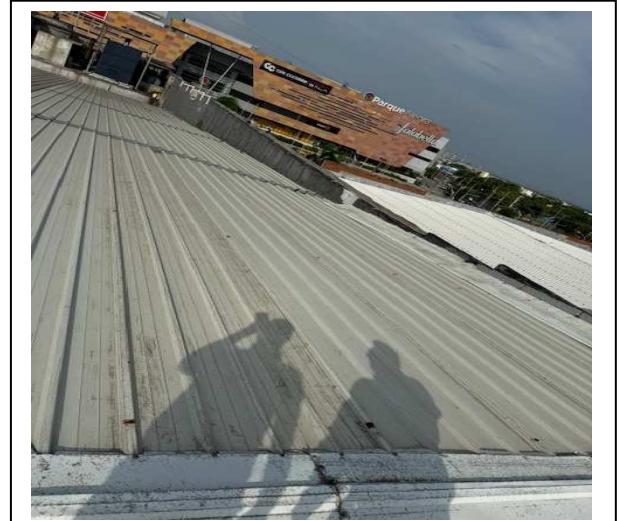
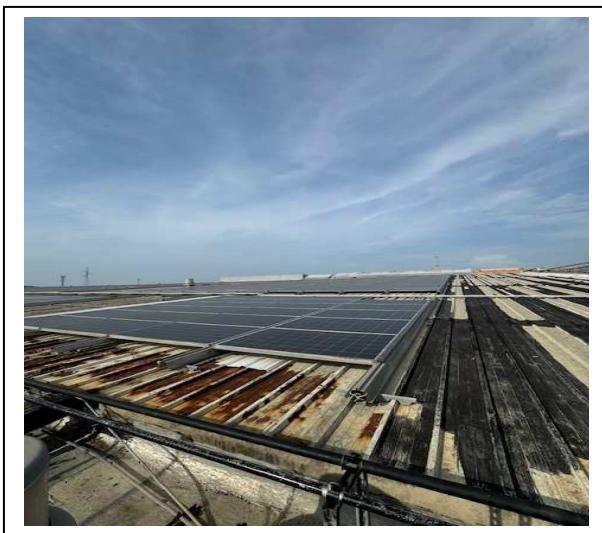
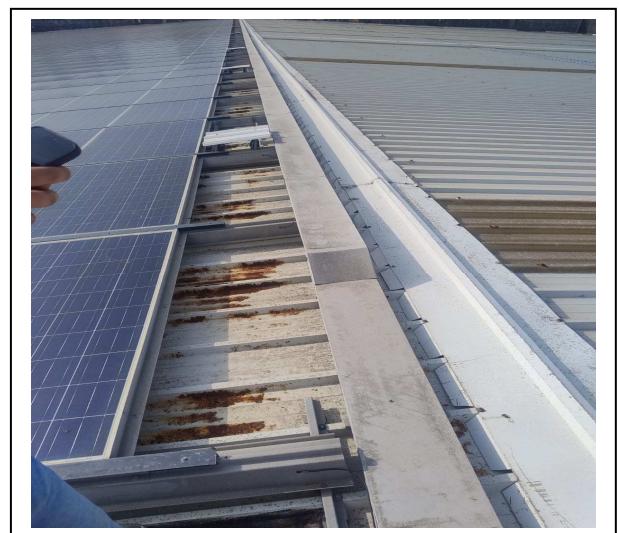
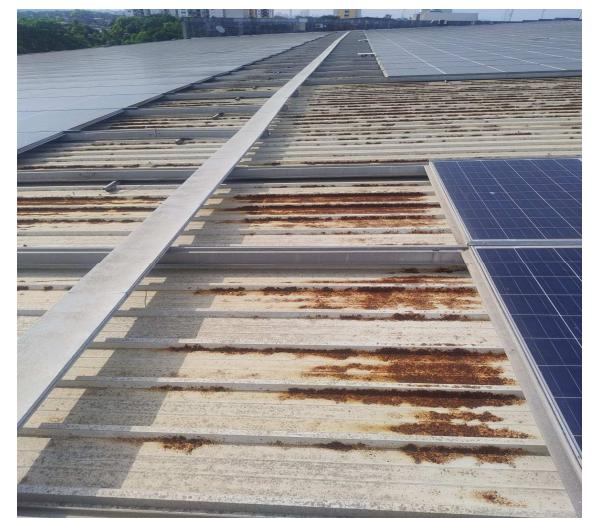
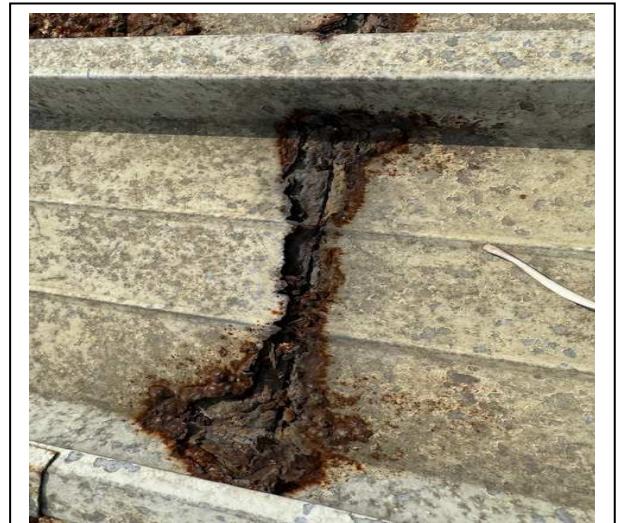
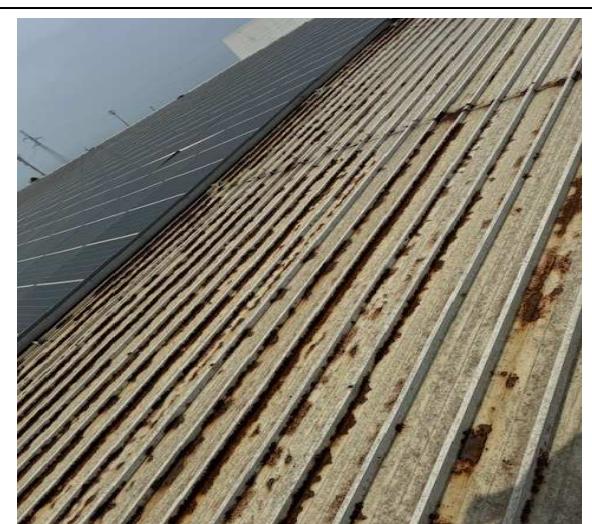
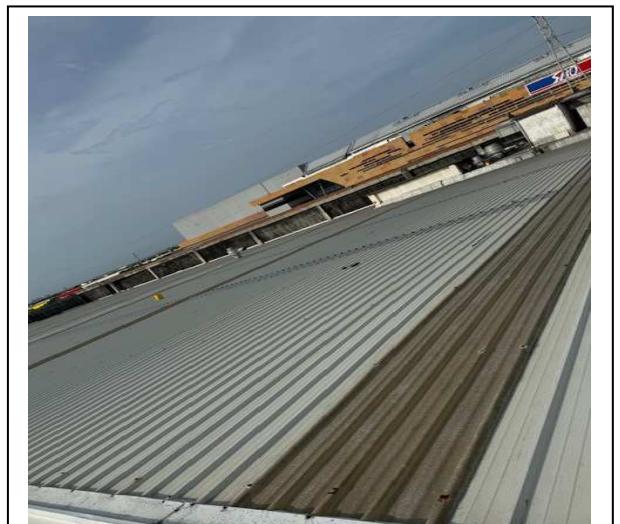
Este registro fotográfico sirve como soporte a lo anteriormente descrito.
