## INFORME NOVEDADES ÉXITO PANORAMA CEBE (2369) CECO (2369540)

FECHA: 05 de Agosto del 2024  
LUGAR: Barranquilla  
TEMA: Filtraciones de cubierta en Hipermercado  
ORIGEN: CUBIERTA  
CLASE: ARRENDADO  
OBJETIVO

### INFORME PRELIMINAR

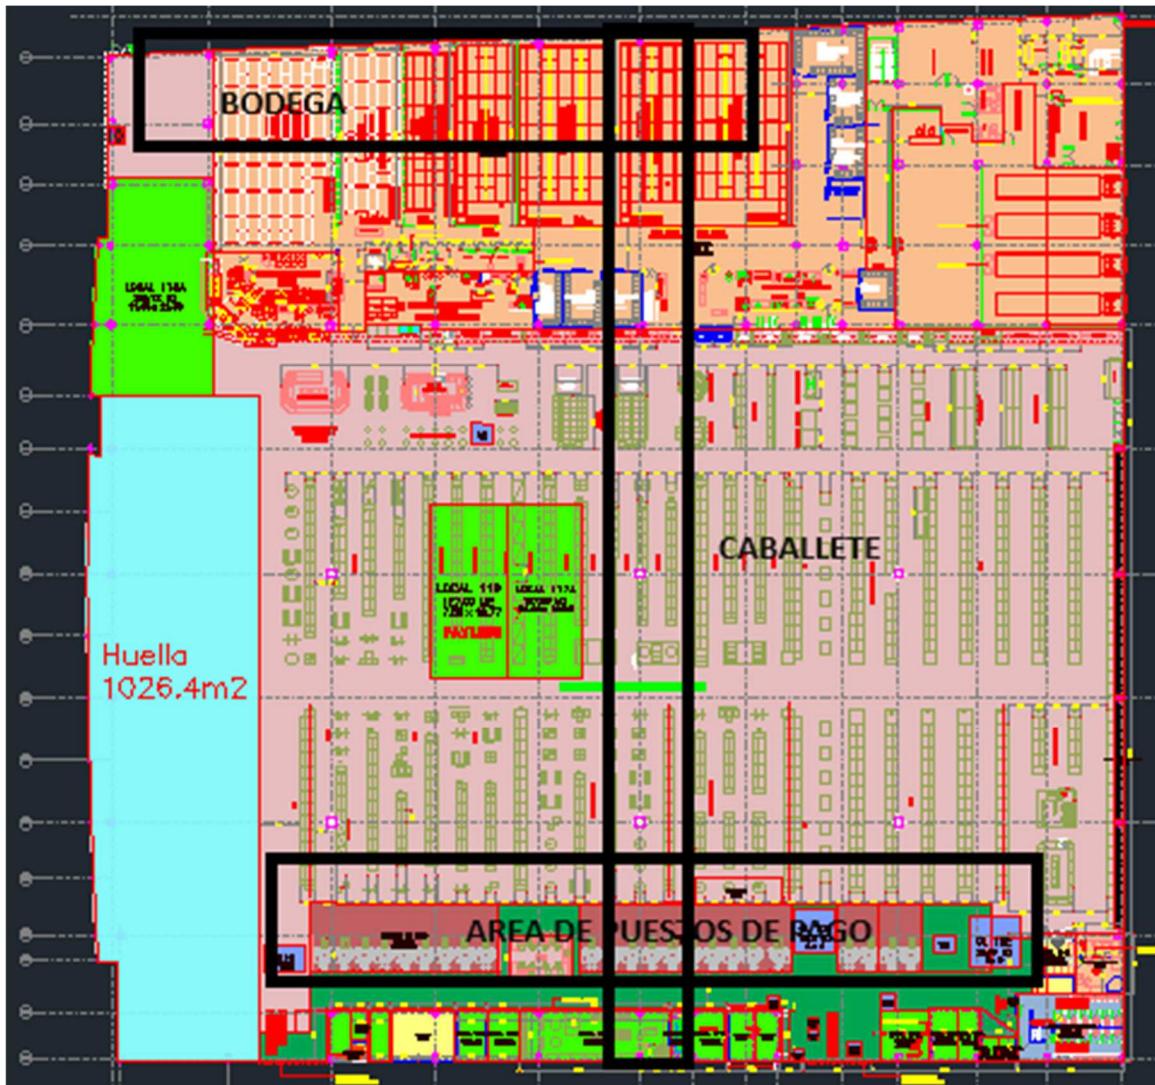
## PLANO DE ALMACEN

Las filtraciones en la dependencia se concentran fuertemente en bodega, área de puestos de pago, lineal donde se ubica el caballete de la cubierta y cuyas filtraciones provenientes de esta parte afectan todo el interior del punto de ventas ya que escurren por toda la lámina, se debe reforzar el sellamiento entre laminas del caballete para evitar estas afectaciones y sellar la unión entre caballete y lámina de cubierta. La mayor parte de las filtraciones están en áreas donde no hay instalado paneles solares sobre la cubierta, a lo cual requerimos pronta respuesta e intervención para mitigar mas afectaciones a nuestros colaboradores, clientes, instalaciones internas (redes eléctricas, refrigeración, equipos, etc.)
